UNIVERSIDAD PRIVADA ANTONIO GUILLERMO URRELO

TESIS

**RELACIÓN ENTRE LA CONCENTRACIÓN DE COLIFORMES
TERMOTOLERANTES EN AGUA DE RIEGO Y RYE GRASS (*Lolium
multiflorum*) EN FUNCIÓN A LA DISTANCIA RECORRIDA DEL CANAL
DE RIEGO LA COLPA.**

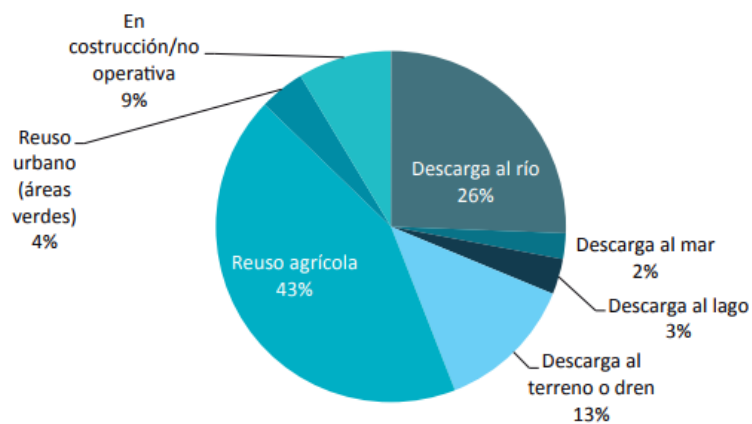
Grafico 1. Disposición final de las PTAR evaluadas en el Perú

La información suministrada por el estudio de la SUNASS (2015) y la evaluación las imágenes satelitales de cada zona donde se encuentran ubicadas las PTAR, han permitido identificar el tipo de disposición final que actualmente reciben sus efluentes, y que se muestra en la siguiente imagen.

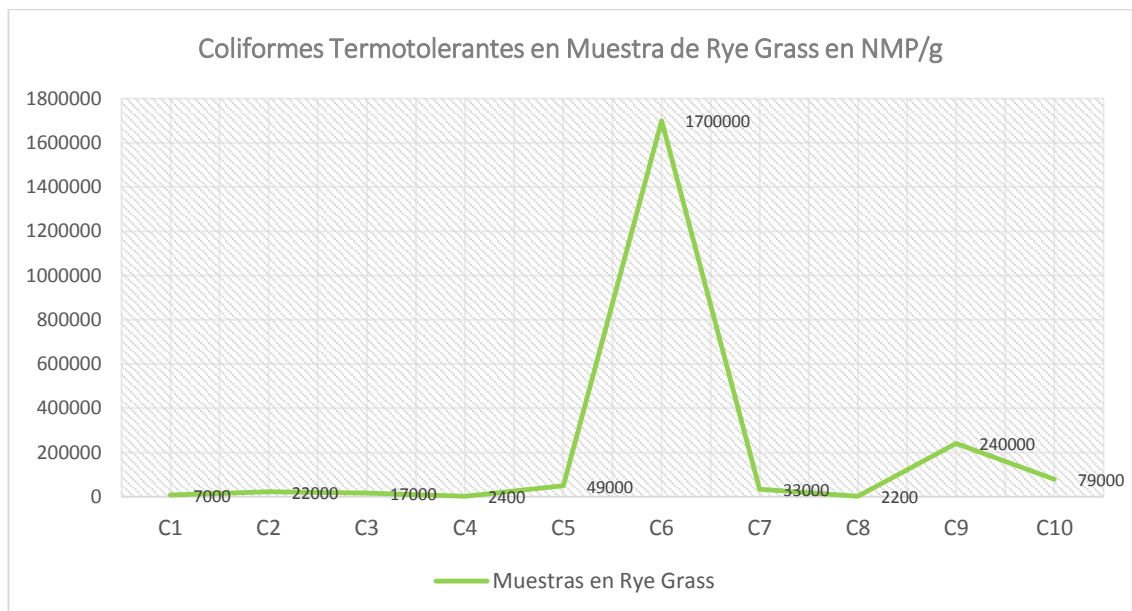
Gráfico 4: Coliformes Termotolerantes en Muestra de Rye Grass

En la gráfica presentada notamos la presencia de coliformes Termotolerantes en las muestras de Rye Grass tomadas a la par con las muestras de agua, cabe señalar que el valor más alto de estas se encuentra en la muestra C6 con un valor de 1700000 NMP/g tomada el 20 de junio del 2018 y teniendo como valor más bajo a la muestra C8 con un valor de 2200 NMP/g recolectada el 22 de junio del 2018.

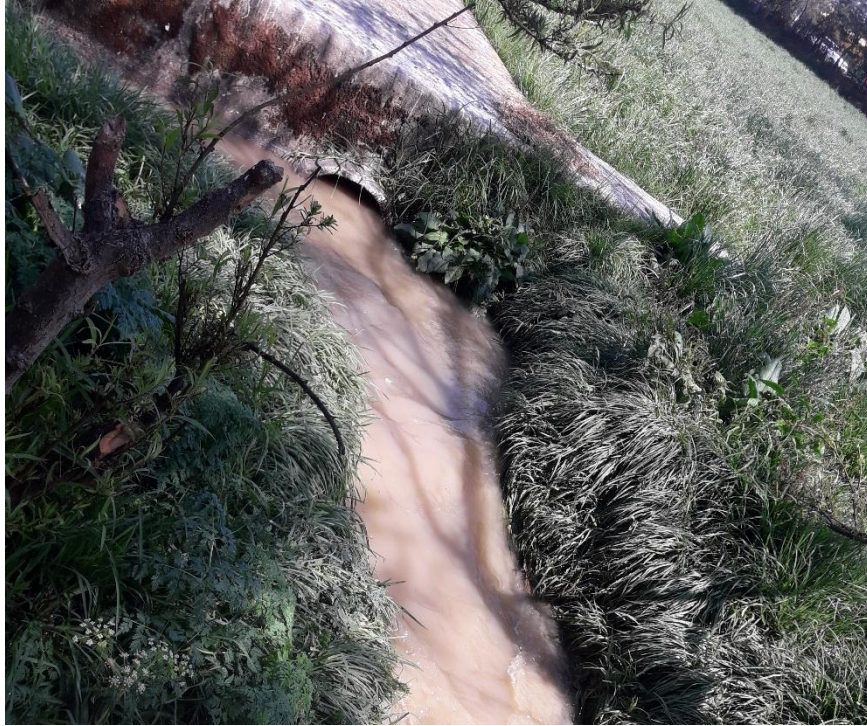
Foto 3. Punto de descarga de aguas residuales por la empresa SEDACAJ al río Mashcón.

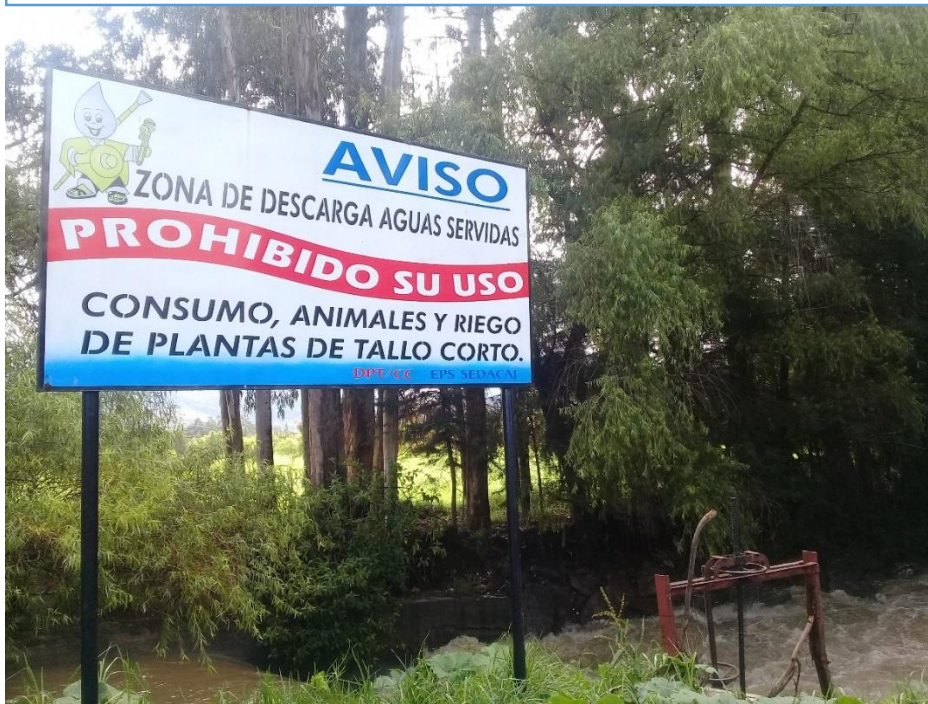
Foto 5. Punto de captación del canal de regadío del caserío la colpa, distrito de Jesús. En el rio Mashcón.

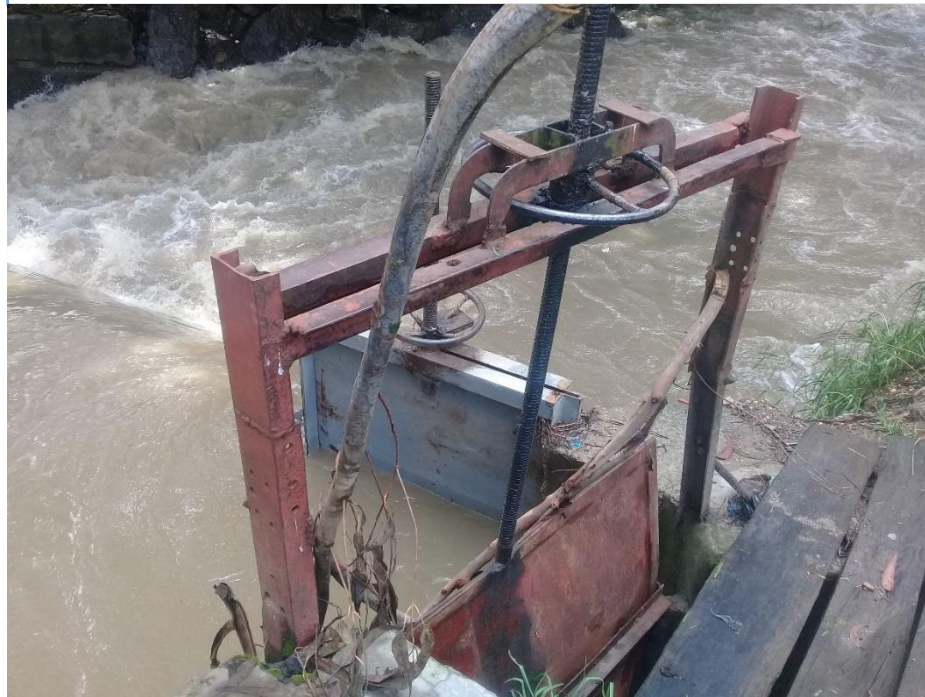
Foto 6. Compuerta de captación del canal de regadío en el rio Mashcón.

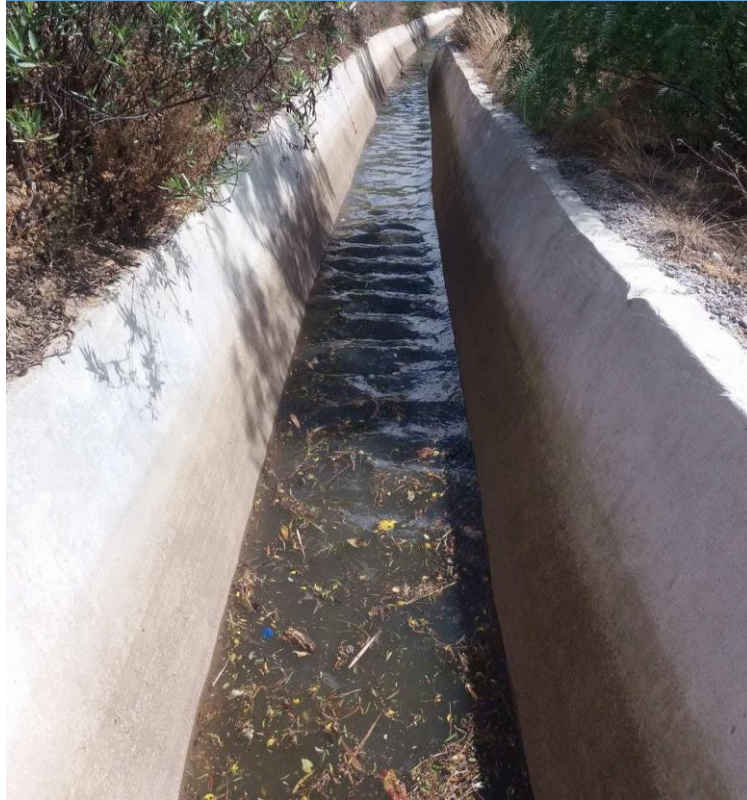
Foto 8. Canal de regadío revestido, por el cual transcurre el agua que es captado en el río Mashcón.

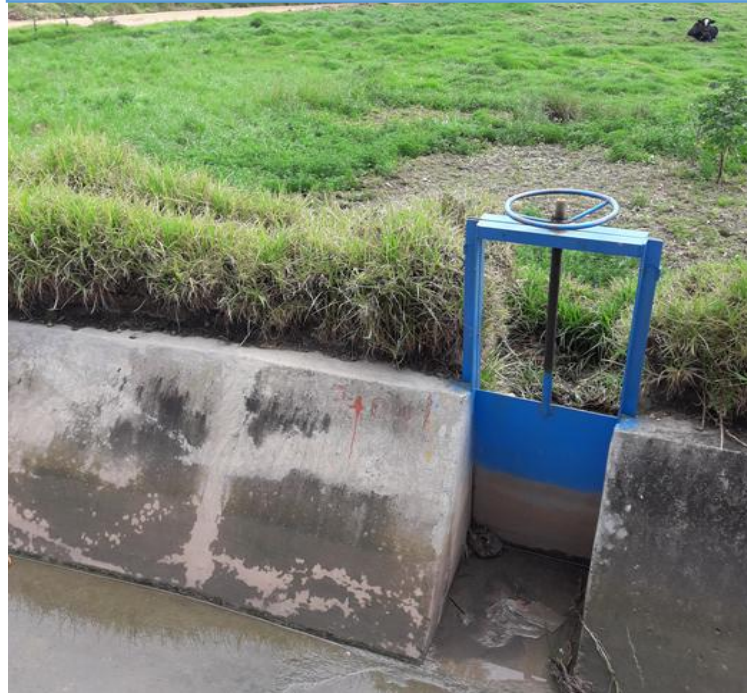
Foto 9. Sistema de compuertas en el canal de regadío, por el cual el agua de riego ingresa a las parcelas.

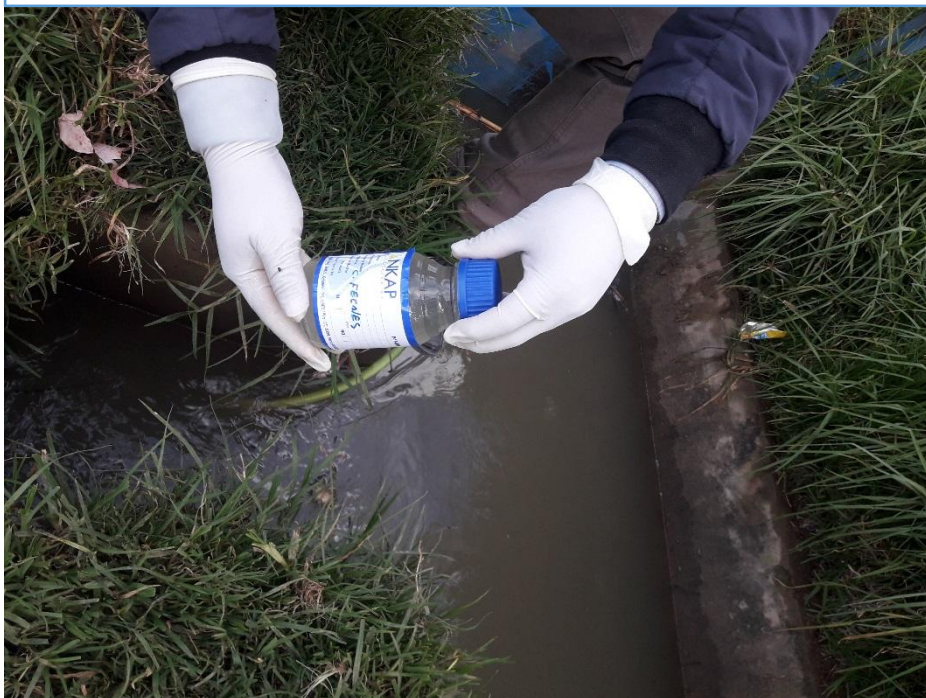
Foto 13. Recolección de la muestra de agua, para el análisis en el laboratorio e identificación de coliformes.

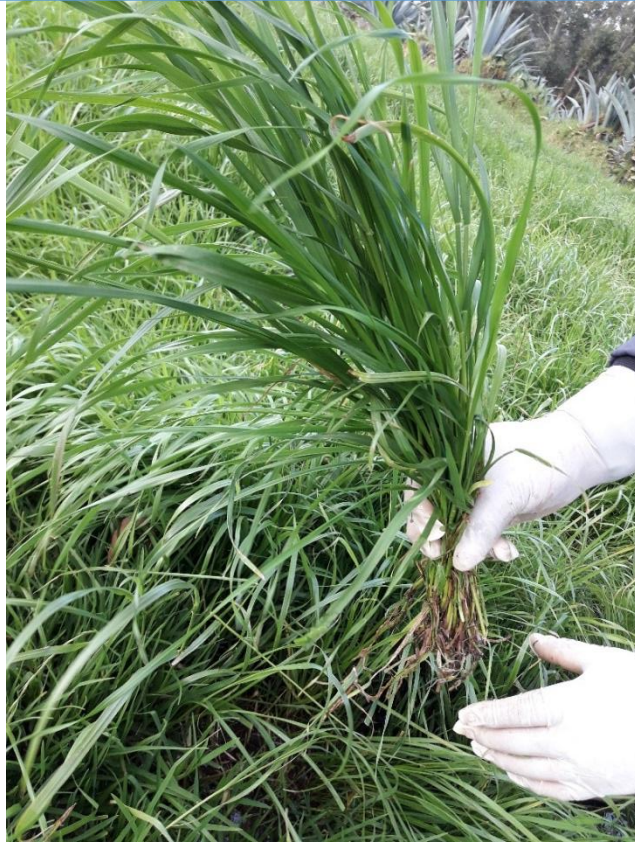
Foto 14. Recolección de la planta de heno (nombre común) después de haber realizado el riego, para identificar la presencia de coliformes.
